Société | Le pont de l'île de Ré fragilisé par une rupture de câble

Publié sur aqui.fr le 13/09/2018

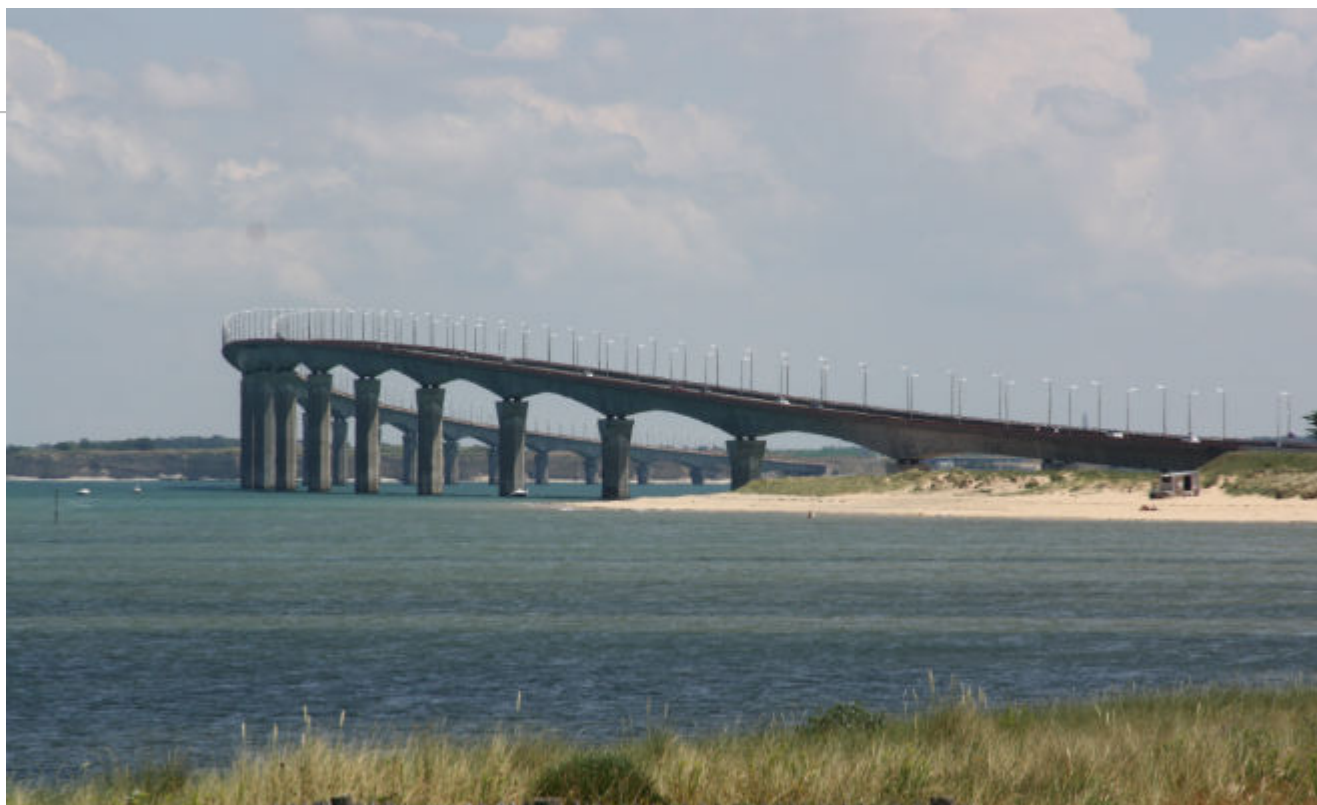
La dernière visite de contrôle de ce 13 septembre du pont de l'île de Ré a permis de constater la rupture d'un des 12 câbles de précontraintes sur une des 6 sections que compte l'ouvrage, annonce le 13 au soir le Département de Charente-Maritime, propriétaire de l'ouvrage. L'inspection du 10 juillet n'avait pourtant montré aucune anomalie.

"L'inspection visuelle effectuée ce jeudi par les services techniques du Département n'a détecté aucune anomalie sur les 11 autres câbles. Cette rupture n'est pas susceptible d'affecter la stabilité du pont", promet le Département. "Toutefois une inspection quotidienne des câbles sera mise en place dès vendredi 14 septembre". Le Département déclare avoir contacté les entreprises de travaux publics spécialisées dans les câbles de précontrainte et qu'elles étudient dès à présent les conditions de remplacement du câble défectueux.

Le pont de Ré est interdit à compter de ce 13 septembre à la circulation des convois exceptionnels de plus de 40 tonnes, jusqu'à remplacement du câble. La vitesse est limitée à 50 km sur l'ensemble du pont et la distance de sécurité entre les poids lourds est portée à 200 m.
